TEKNILLINEN KORKEAKOULU

**JUNAN KONTAKTIHILIIEN KUNNON VALVONTA
VIRROITTIMEN VALOKUVAUKSEEN PERUSTUVALLA
LAITTEISTOLLA**

Diplomityö, joka on jätetty opinnäytteenä tarkastettavaksi diplomi-insinöörin tutkintoa varten.

Espoo 29.9.2009

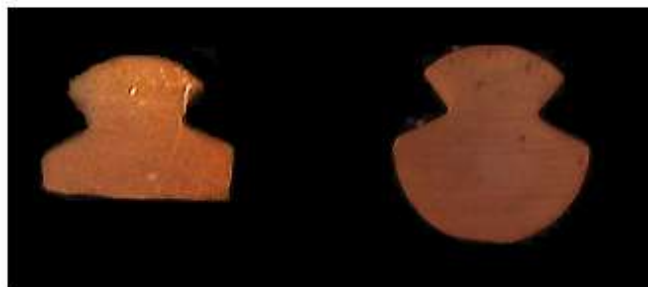
Tyypillinen ajolangan profiili

Kulumisvara

Kuva 5: Vasemmalla ajolangan poikkileikkaus. Keskellä kulunut ajolanka, oikealla uusi ajolanka.

Ajolangan profiili on kuvassa 5 esitetyn kaltainen. Profiili mahdollistaa ajolangan kiinnittämisen kääntöorteen siten, että virroittimen kulku ei häiriinny. Kiinnittäminen tapahtuu ajolangan reunoilla olevia uria hyväksi käyttäen. Ajolangan tarkemmat mitat on esitetty liitteessä 2.

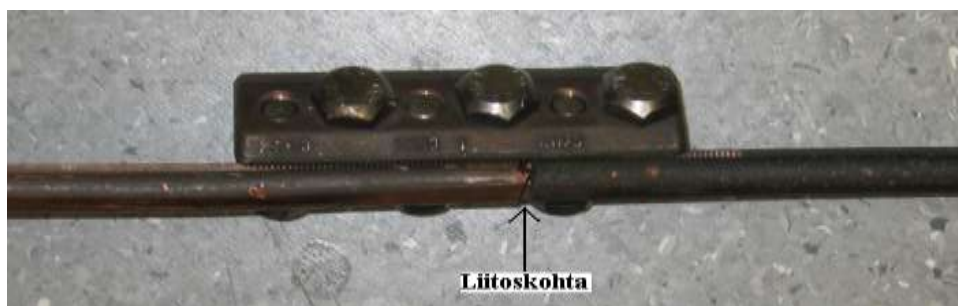
Kuva 6: Ajolangan jatkaminen. Molemmissa ajolangan pätkissä on vaurioita, joten tilanne ei vastaa todellista ajolankaa.

Ajolankaa pystytään jatkamaan. Jatkaminen tapahtuu kuvassa 6 esitetyllä tavalla. Kuvasta tulee ilmi kiinnitysmekanismin periaate. Kahden eri ajolangan päät liu'utetaan jatkokappaleen sisälle, ja kappaleen reunoilla olevat pultit kiristetään.

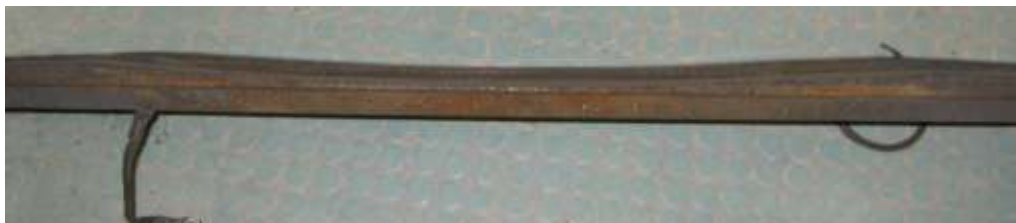
Kuva 7: Virroittimen yläkaaren kontaktihiili on kulunut keskeltä, ajolangan siksakin vaikutuksesta.

Ajolanka asennetaan siksak-kuvion muotoon. Tällä pyritään virroittimen hiilen tasaiseen kulumiseen. Suomessa tavataan siksakkia, jonka leveys on 40 cm vanhoissa asennuksissa ja uudemmissa 30 cm. Kuvassa 7 on esitettyä ajossa siksakin vaikutuksesta kulunut virroittimen hiili.

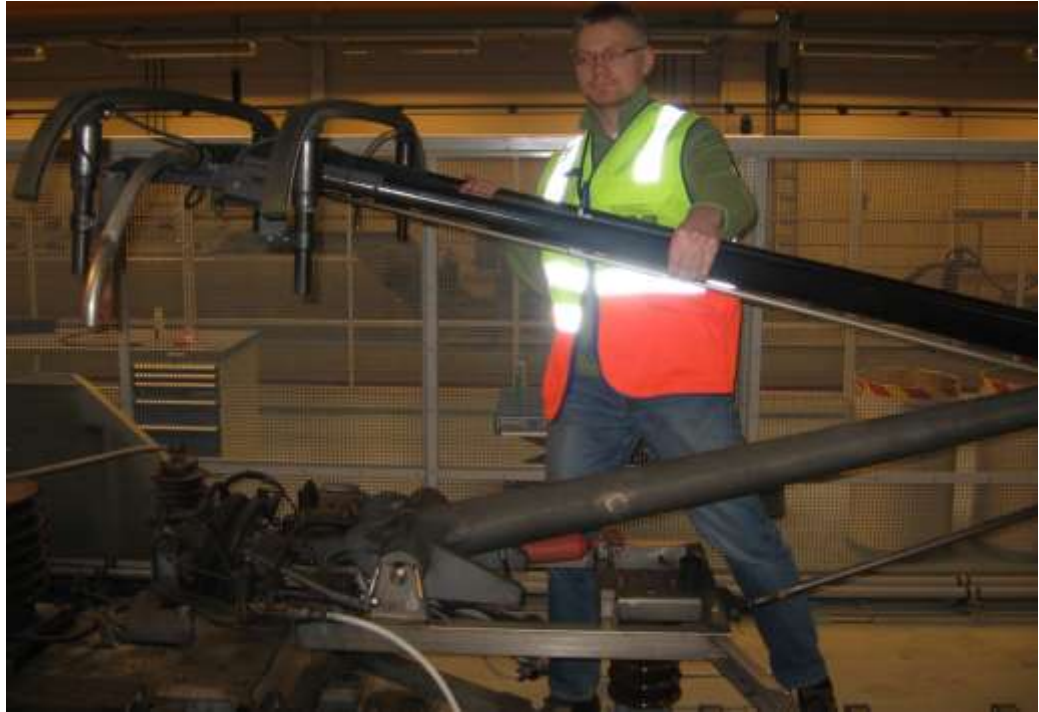
Kuva 14: Junan katolle asennettu virroitin. Virroitinta kannattelee diplomi-insinööri Samuli Suuriniemi, VR.

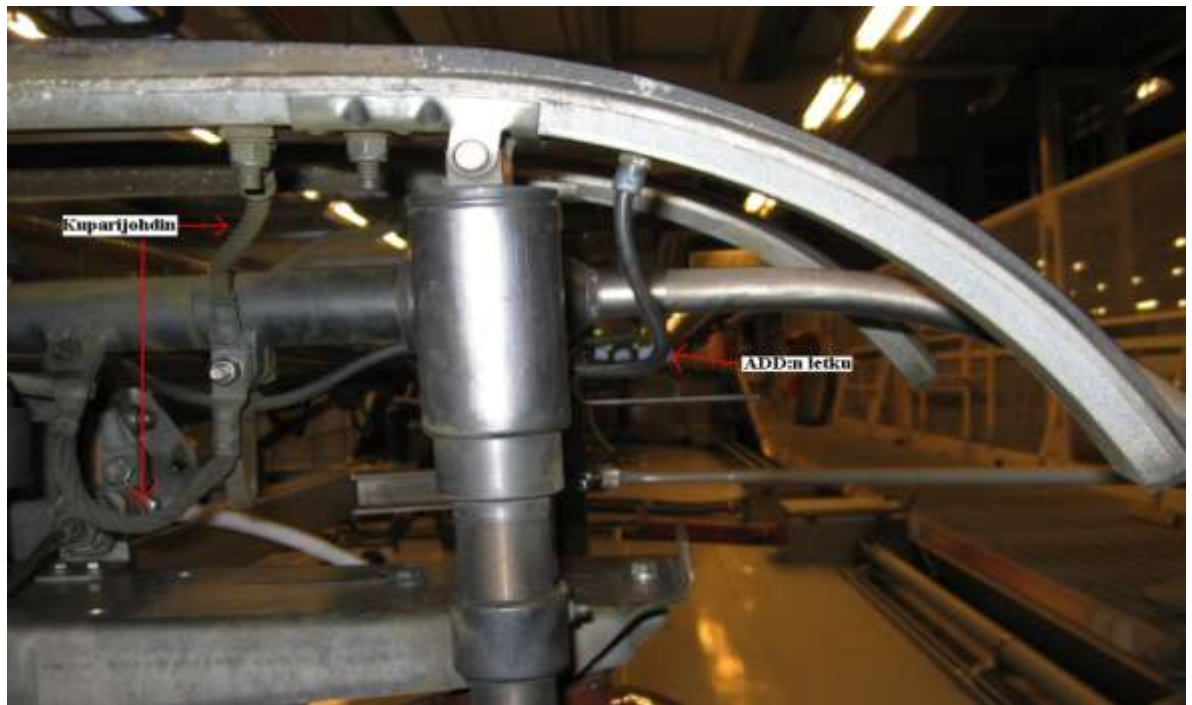
Kuvassa 18 on esitetty ADD:n paineilemälaitteen kytkentä alumiiniseen yläkaareen. Yläkaari on kytketty virroittimen runkoon kuparisilla johtimilla, jotka ovat kuvassa tummuneet lähes mustiksi. Kuparisia johtimia käytetään myös virroittimen nivellettyjen kohtien ohittamiseen. Johtimilla varmistetaan virran kulku. Koko virroitin on jännitteinen.

Kuva 18: ADD:n paineilmaletkun liittäminen virroittimen alumiiniseen yläkaareen.

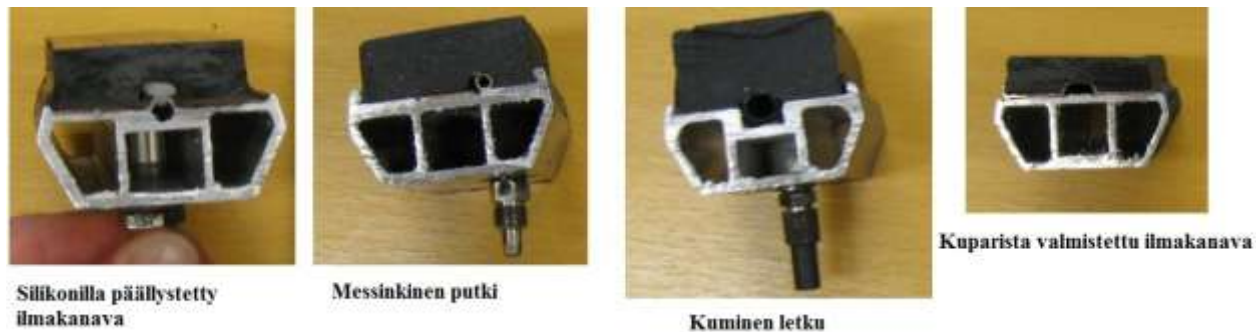
ADD voidaan toteuttaa eri tavoin. Kuvassa 20 on esitetty erilaisia ADD:n toteutuksia. Erityisesti metalliseen putkeen tai ilmakehään perustuvat ratkaisut saattavat olla laskematta virroitinta, vaikka hiili on lohjennut.

Kuva 20: Erilaisia ADD:n toteutuksia.

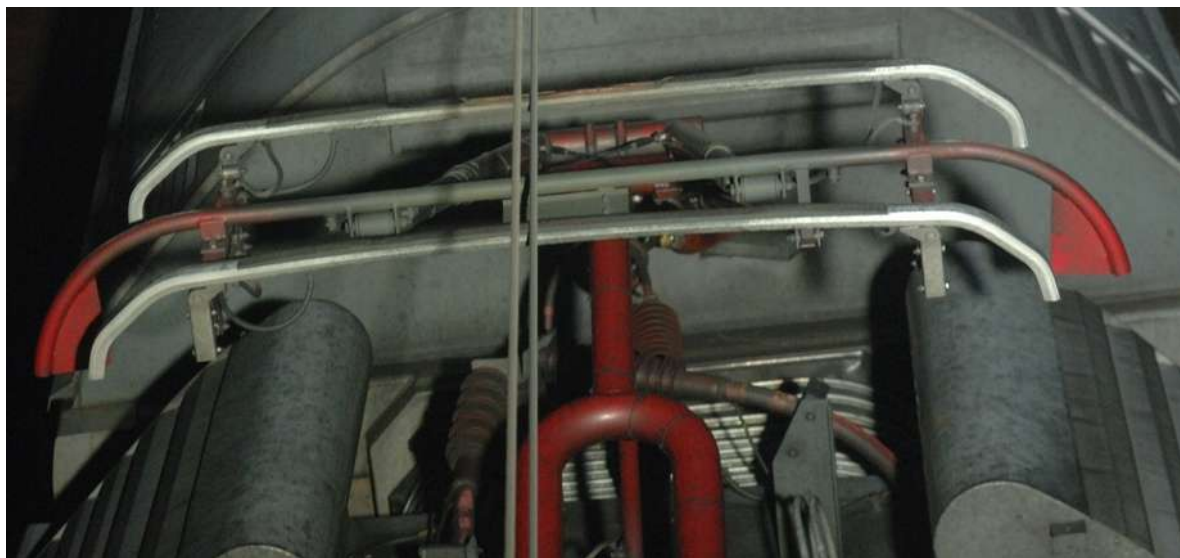
Kuvassa 21 on esitetty Ruotsissa kuvattu rikkoutunut hiili. Kuvassa oleva virroitin on varustettu ADD-järjestelmällä, mutta virroitin ei ole laskeutunut ala-asentoon. Tämä viittaa siihen, että ADD-järjestelmä ei aina riitä suojaamaan ratajohtoa virroittimen liukuhiilen rikkoutumisesta aiheutuvalta vauriolta.

Kuva 21: ADD:llä varustettu virroitin, jonka hiili on rikkoutunut ilman, että virroitin on laskeutunut alas.

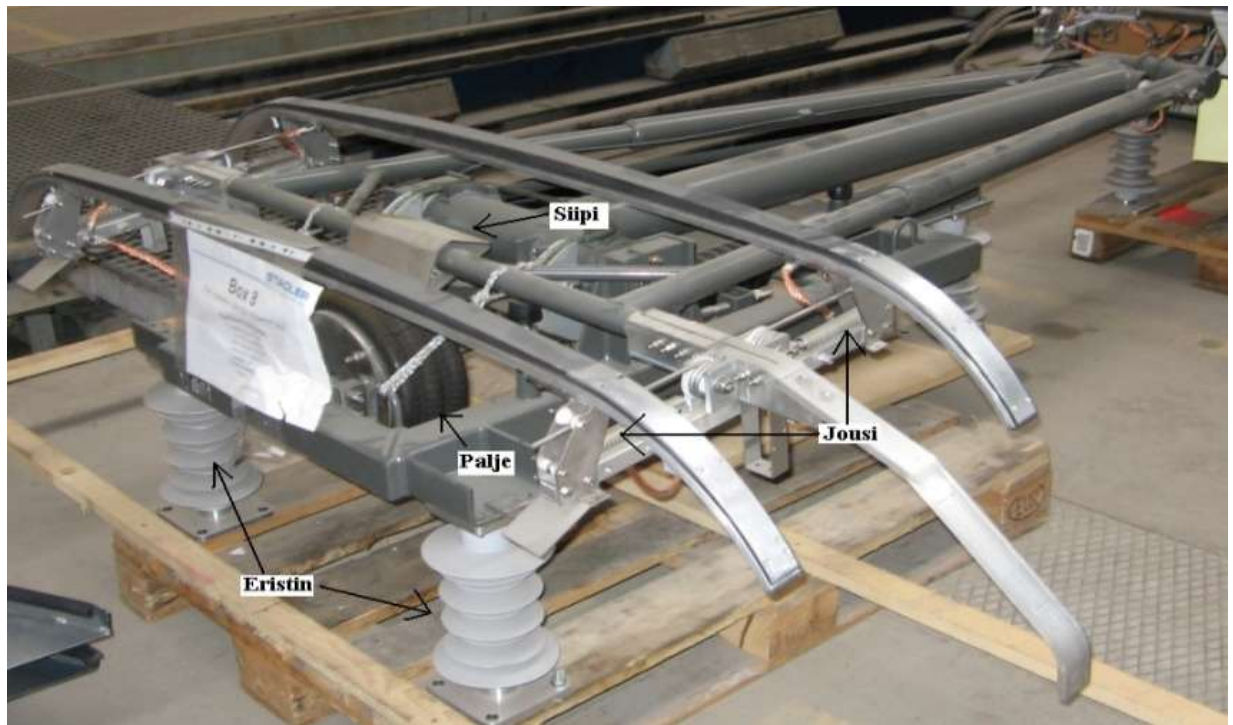
Virroittimen hintahaarukka liikkuu alle 10 000 eurosta useisiin kymmeneen tuhansiin euroihin. Uuden Sm5-lähiliikennejunan virroittimen hinta on alle 10 000 euroa. Edullisuutensa takia sille pyritään saamaan hyväksyntä Sm4-lähiliikennejunan vaihtosaksiksi. Virroittimen sovittaminen Sm4:n katolle vaatii erillisen sovitusalustan rakentamista, jotta virroittimen asennustelineen kolme reikää saadaan sovitettua junan katon vastaaviin reikiin. Suomessa komponenttien hyväksynnästä rautatieliikenteen käyttöön päättää Rautatievirasto. Ennen Sm5:n virroittimen hyväksymistä Sm4:n vaihtosaksiksi suoritetaan testausvaihe, jonka tuloksien täytyy täyttää tietyt kriteerit. Kuvassa 22 on uuden Sm5-lähiliikennejunan virroitin.

Kuva 22: Sm5-lähiliikennejunan virroitin.

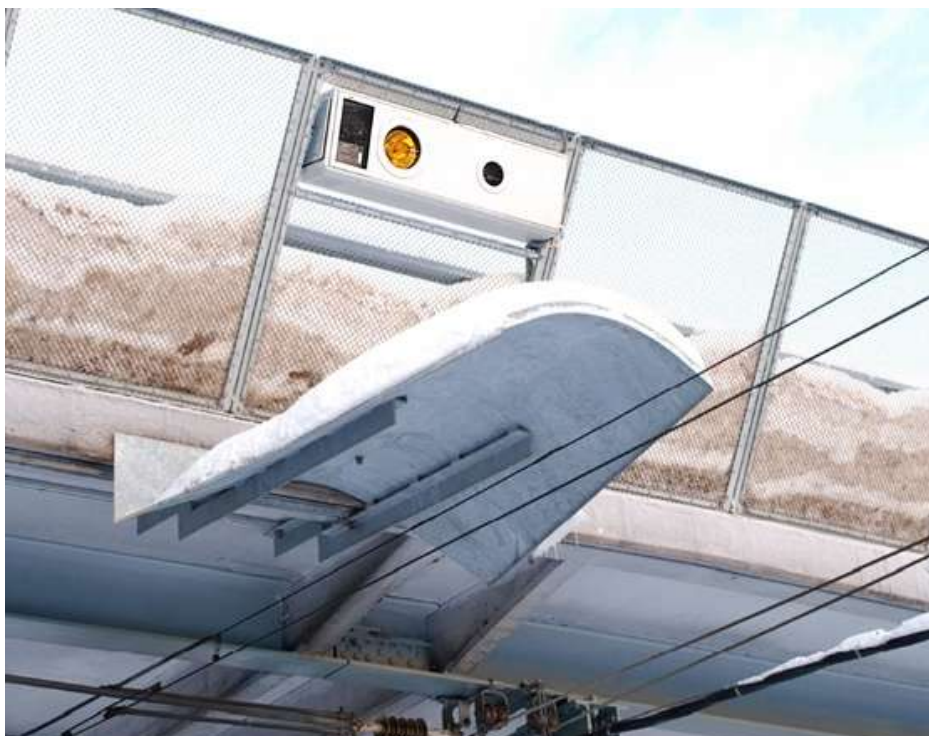
Laitteisto pyritään asentamaan jo rakennetuille radan ylittävälle silloille. Kävelytien puoleinen asennus helpottaa mahdollisia tulevia huoltotöitä. Sillan tulee olla mahdollisimman tarkasti 90 asteen kulmassa rataa nähden. Tämä vaatimus voidaan täyttää myös erillisellä asennukseen käytettävällä telineellä, kuten Limingassa tehtiin. Radan tulee olla suora junan saapumissuunnassa, jotta tutka pystyy lukittautumaan luotettavasti. Lisäksi on suotavaa, että paikalla on vain yksi ajolanka. Kuvassa 33 on esitettynä asennettu ja toiminnassa oleva APMS-laitteisto. Kuvassa näkyvä lippa ei kuulu järjestelmään.

Kuva 33: Ylikulkusillan kosketussuojaseinämään asennettu APMS-laitteisto. Vasemmalla tutka, keskellä oranssilla suodattimella varustettu salamalaite, oikealla kamera.

Tulevaisuudessa asennettavien laitteistojen asennuksen suositellaan tapahtuvan niin kutsuttuun kosketussuojaseinämään. Kyseinen elementti on kuvassa 33 näkyvä vinosti sillasta ulospäin oleva ”seinä”.

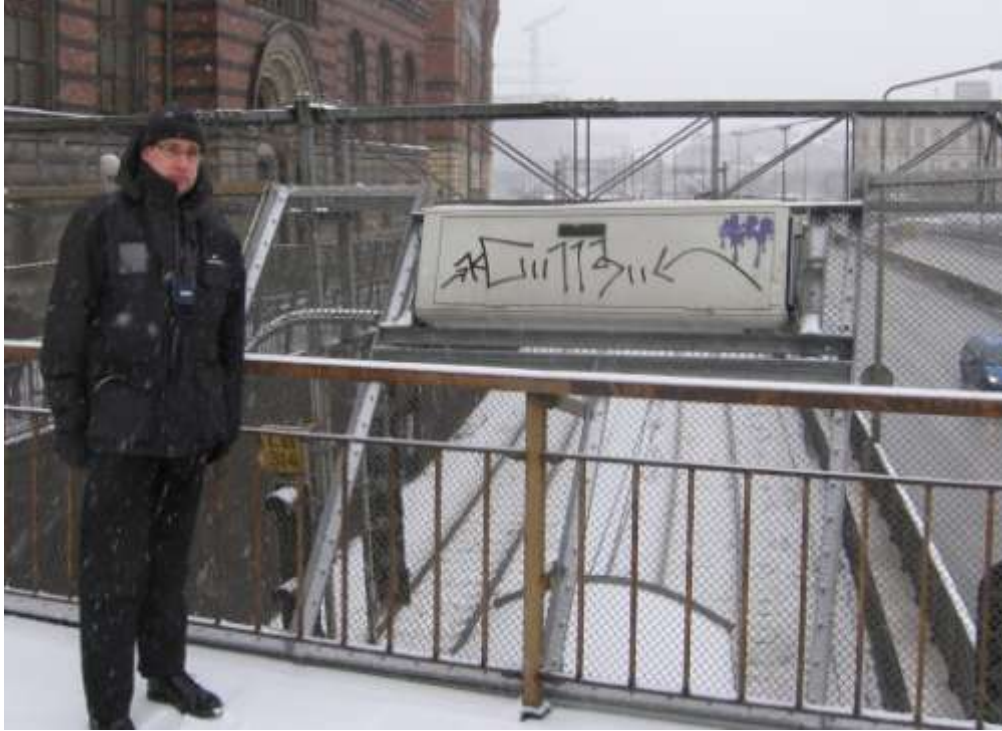
Kuva 35: 500 metriä Tukholman keskusrautatieaseman eteläpuolelle asennettu APMS-laitteisto. Kuvassa vasemmalla diplomi-insinööri Seppo Mäkitupa (RHK).

Tukholman taajama-alueelle asennetun laitteiston etuna on sen sijainti ns. kokooma-aseman edustalla. Tämä asema on Tukholman keskusrautatieasema, jonka eteläpuolelle laitteisto on asennettu. Laitteisto kuvaa etelästä saapuvat ja etelään lähtevät junat. Kaikki Tukholmaan etelästä saapuva ja etelään lähtevä liikenne kulkee kyseisen kohdan ohi. Asennuspaikka on esitetty kuvassa 35.

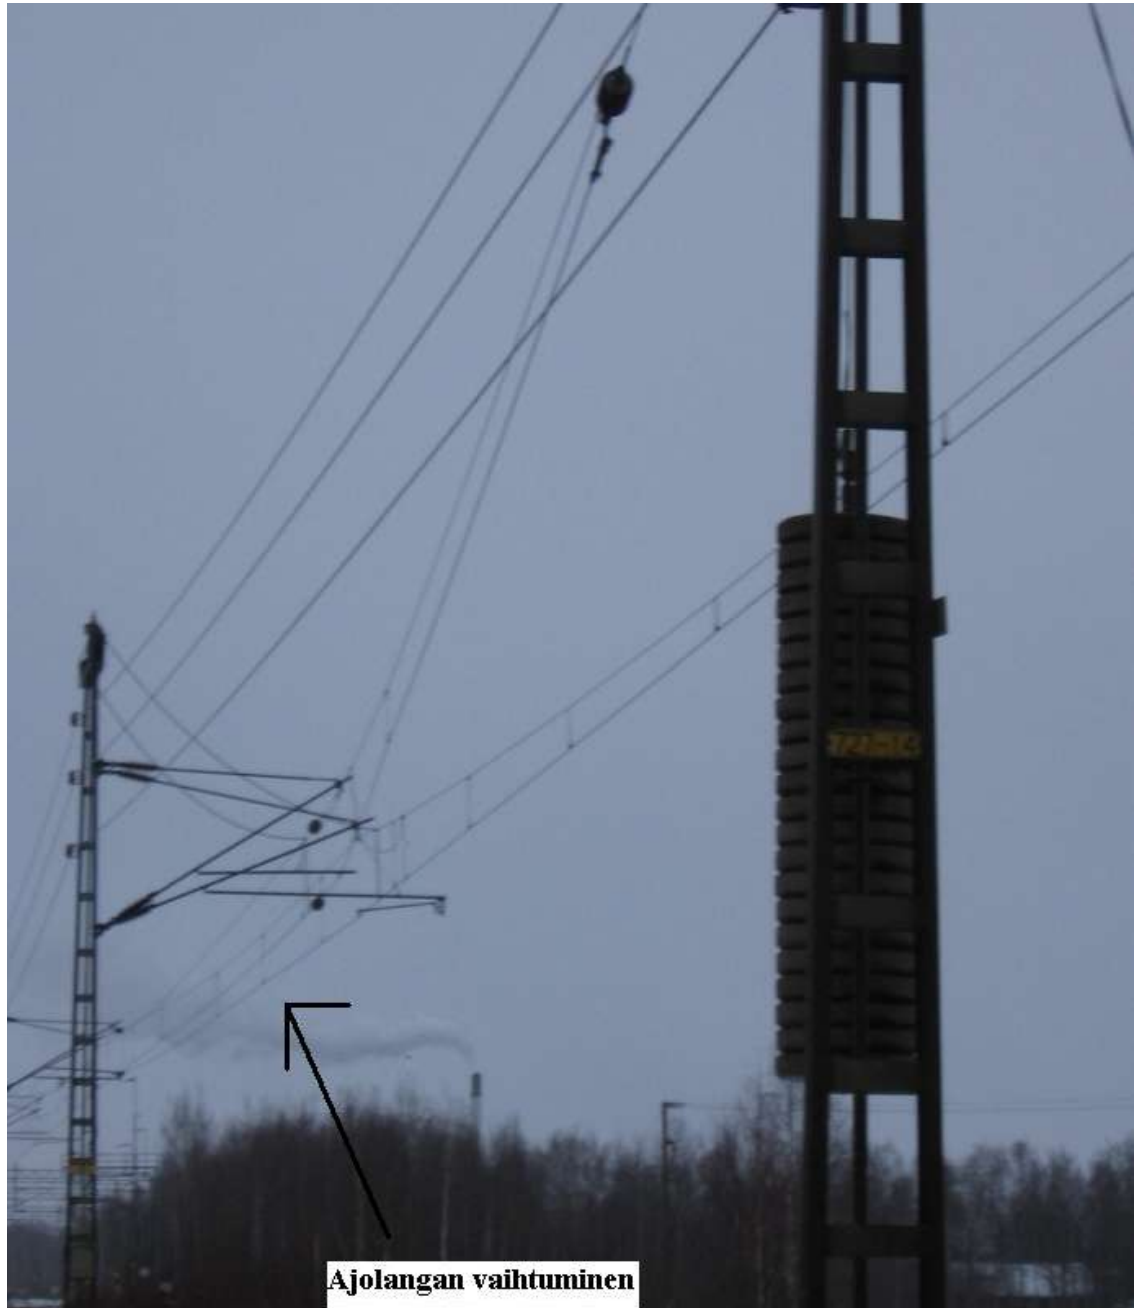
10.1 Liite 1

Kuva L1. Limingassa kuvattu kiristyskenttä. Virroitin siirtyy sujuvasti ajolangalta toiselle.

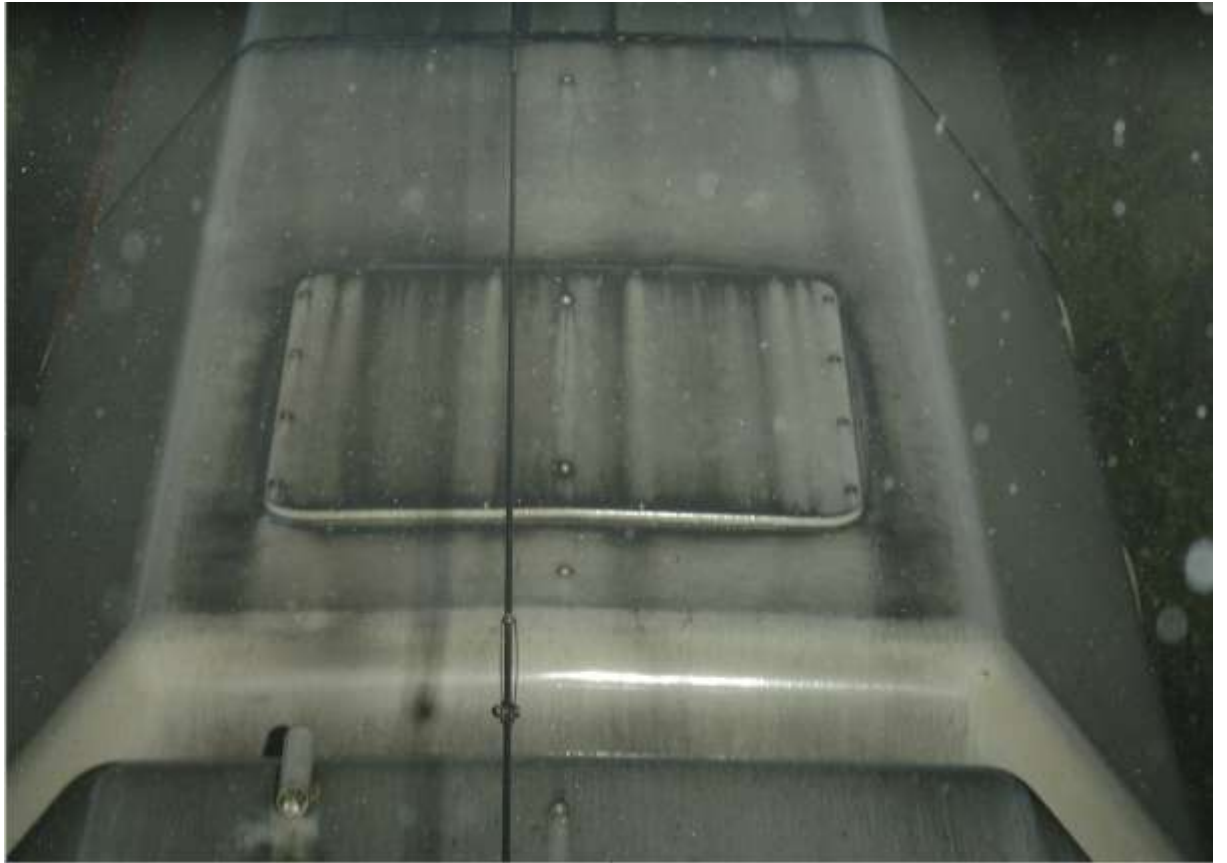
10.4 Liite 4

Kuva L4: Korkean junavaunun aiheuttama harhalaukaus.
